Projekt „Rozvoj příhraniční spolupráce vysokých škol v oblasti historické architektury“

STAVEBNO HISTORICKÝ PRIESKUM KROVOV NAD KLÁŠTORNÝM KOSTOL SV. PETRA Z ALKANTARY

STRUCTURAL AND HISTORICAL RESEARCH OF TRUSSES ABOVE MINSTER ST. PETER OF ALCANTARA

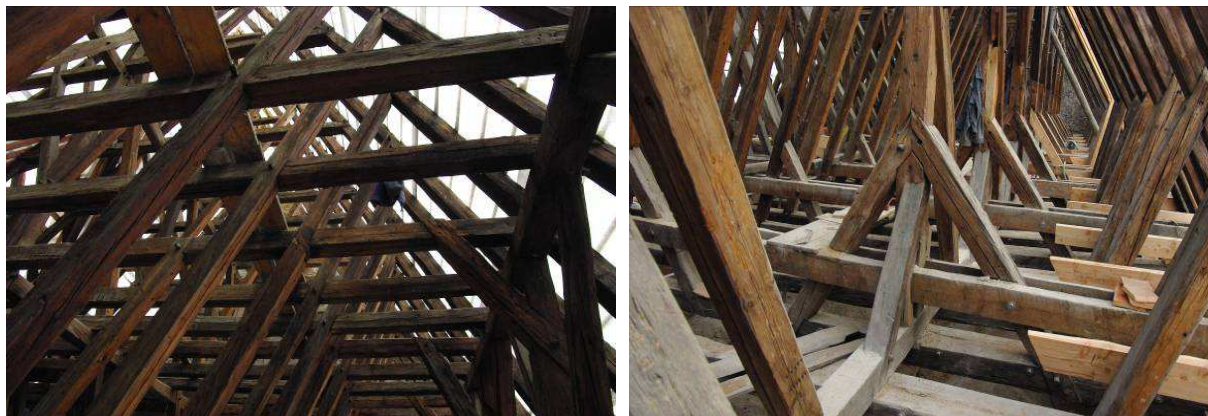
Obr. 2) Krov nad loďou kostola

Krov nad loďou kostola so strmou sedlovou strechou ukončenou na západnej strane polvalbou, je jednou z najväčších neskoro-stredovekých koňštrukcií svojho druhu na území Slovenska. Dendrochronologicky boli koňštrukčné prvky krovu datované do rokov 1488/89d a 1489/1490d (datovaných 9 prvkov). Spomínaný krov z koňštrukčno-typologického hľadiska

môžeme zaradiť k vyspelým historickým krokvovým hambalkovým konštrukciám. V pozdĺžnom smere je viazaný centrálnou hrebeňovou stolicou a na severnej aj južnej strane má jednu laterálnu stolicu. Štvoretážový krov má tri úrovne hambalkov. V plných priečných väzbách ho tvoria väzné trámy, do koncov ktorých sú čapované krokvy. V osi každej plnej väzby je stĺpik, ktorý prechádzajúci do vrcholu. Postranné stĺpiky dosadajú na prahové trámy a ukončené sú priebežnými väznicami pod koncami prvých hambalkov. Priečne väzby dopĺňajú klasové a šikmé vysoké vzpery a pár nevysokých pätných vzpier. Medziľahlé väzby tvoria väzné trámy s krokvmi a hambalkami, ktoré navzájom po stranách stužia šikmé vzpery. (Obr. 1,2)

Krov je v pozdĺžnom smere viazaný centrálnou stojatou stolicou so sústavou stĺpikov, medzi ktorými sú horizontálne rozpory a systém ondrejských krížov, situovaných v dvoch výškových úrovniach. Výraznejšia obnova krovu bola realizovaná v rokoch 1903-04, kedy boli posilnené spodné časti plných väzieb systémom obojstranných klieštín.

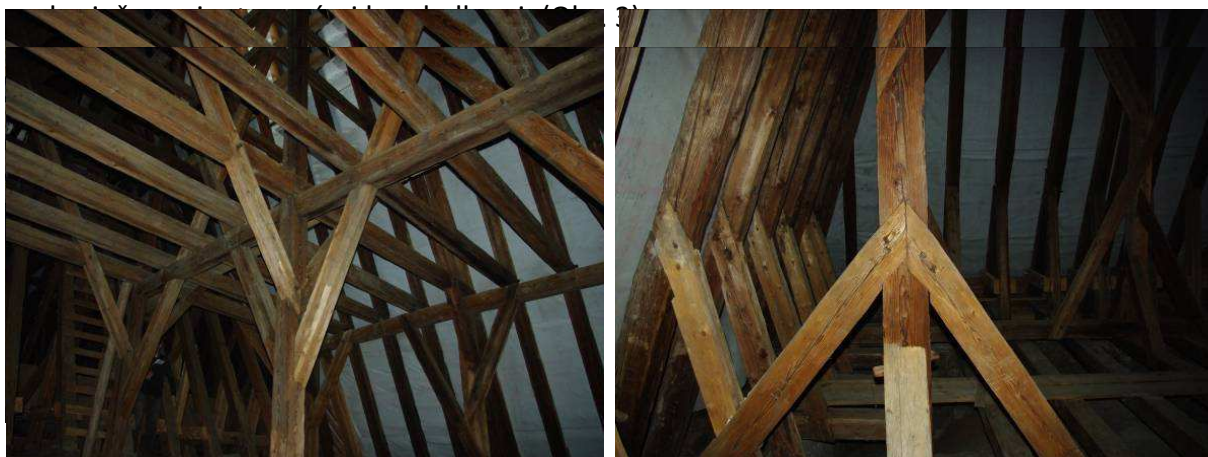
Obr. 3) Krov nad severnou kaplnkou

Krov nad severnou kaplnkou vztýčený rovnako ako krov nad loďou na prelome 80. a 90. tých rokov 15. storočia (1488/89d – datované 2 prvky) má rozpätie takmer identické s výškou, sklon strešných rovín 64° . Na severnej strane je ukončený valbou so sklonom 70° . Podobne ako krov nad trojlodím sa jedná o pôvodnú hambalkovú konštrukciu (prelom 80. a 90. rokov 15. storočia), pod hrebeňom pozdĺžne viazanú centrálnou stojatou stolicou a laterálnymi stolicami v 1. výškovej úrovni. Stĺpiky podporujú krátke pätné vzpery plátované do väzného trámu. Zároveň vysoké podkrokové vzpery, takmer rovnobežné s krokvi, vynášajú pod hrebeňom centrálny stĺpik. Pár diagonálnych (klasových) vzpier, symetricky vychádzajúcich z centrálného stĺpika pod 1. hambalkom, ktorý pretínajú a pokračujú do krokiev pod koncami 2. hambalku, stuží každú plnú väzbu. Pozdĺžne viaže krov sústava pätných vzpier a dlhých diagonálnych vzpier v tvare tzv. ondrejských krížov medzi centrálnymi stĺpikmi. Horizontálne rozpery sú medzi stĺpikmi situované vždy bezprostredne

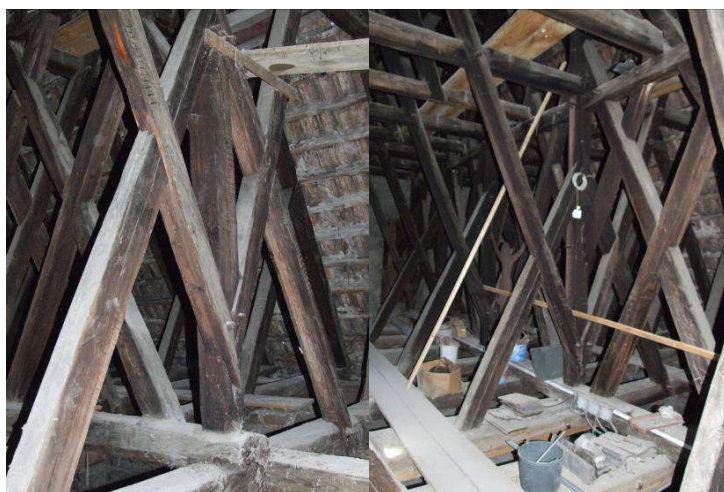
Obr. 4) Krov nad svätýňou

Krov nad svätýňou je zo všetkých troch zachovaných neskorostredovekých tesárskych konštrukcií najmenším a najmladším 1499/00d, typologicky obdobný. Krov je ukončený trojbokou valbou nad polygonálnym záverom presbytéria. Konštrukcia je krokrová s dvoma hambalkami, viazaná centrálnou stojatou stolicou. Plné priečne väzby sú doplnené o vysoké pätné vzpery medzi väznými trámami i krokvami a medzi väznými trámami a stĺpikmi. Vzpery pri stĺpikoch dopĺňajú a pretínajú vysoké klasové vzpery vytvárajúce systém asymetrických andrejských krížov. (Obr. 4)

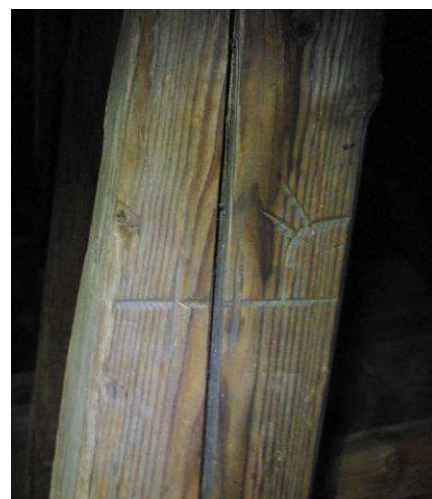
Obr. 5) Tesárska značka väzby č. 27

Všetky tri krovy majú prvky kresané. Jednotlivé spoje, kde prevláda tradičné kryté aj nekryté rybinové plátovanie a čapovanie, sú fixované drevenými kolíkmi. Prvky v základných uzloch (spojoch) sú signované tesárskymi značkami, ktoré sú sekané sekerou (priečne väzby), prípadne doplnené dlátom v pozdĺžnom smere (stolice). Prvky sú číslované od západu, zo strany ich „nakladania“ tradičnými čiarovými zásekmi (I, II, III,...) až po symboly, resp. piktogramy. Väzba číslo 27, kde je pridaný k týmto znakom dva šikmé záseky / (2), ktoré pripomínajú „chvostík“. Vzájomné spojenie uvedených symbolov $\neq \cap /$ je číselným vyjadrením $20+5+2=27$. (Obr. 5)
